Техническое заключение

*по строительно-технической экспертизе индивидуального
жилого дома*

Шифр 19-04-2022

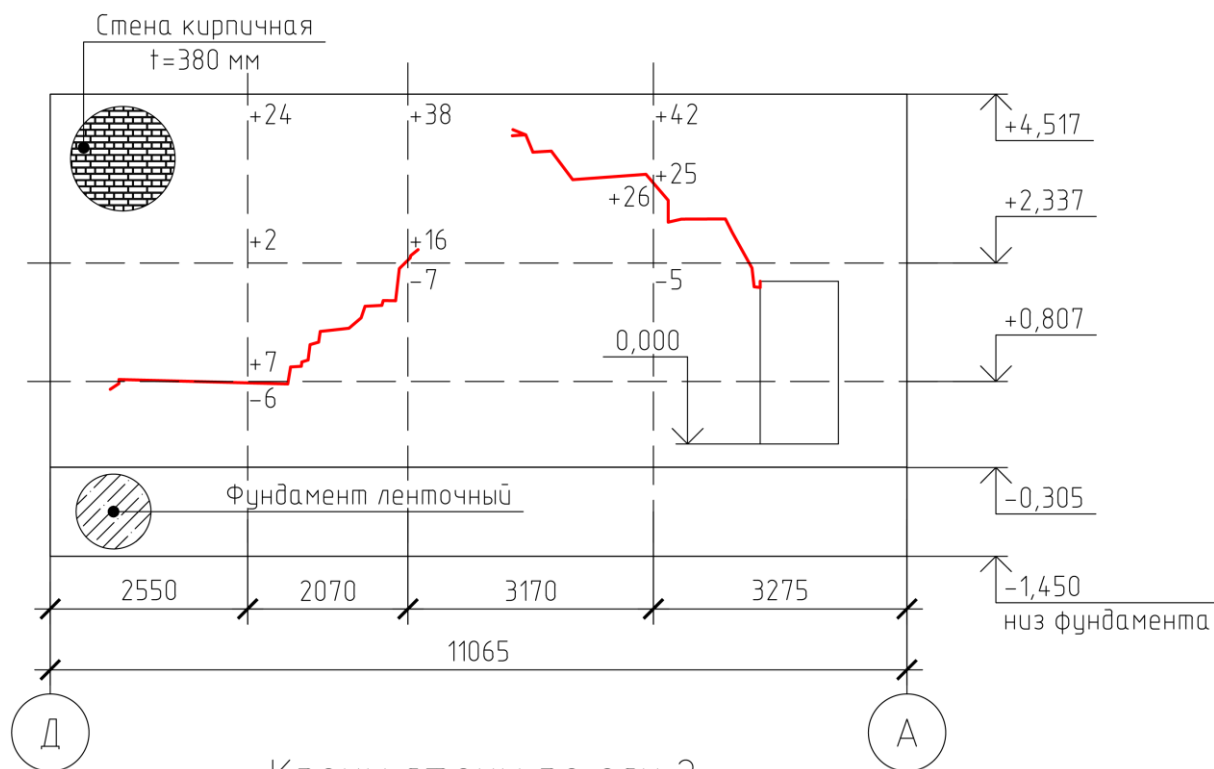
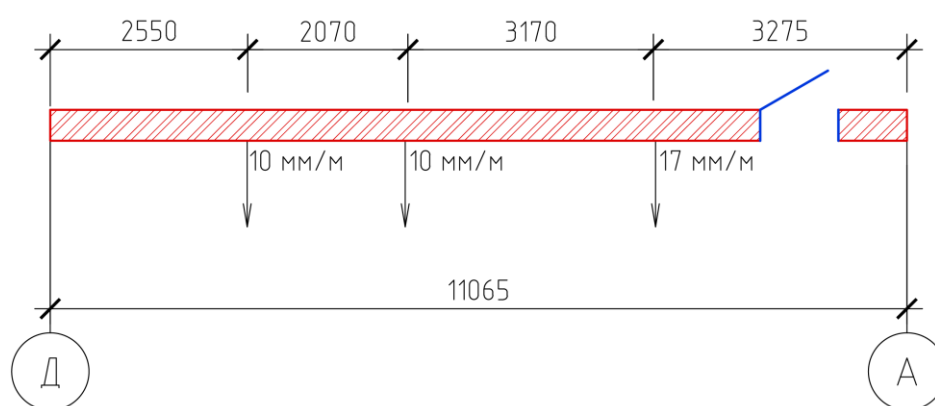
Схема 3 - Отклонение стены по оси 2 из плоскости (уступы у трещины, крены)

Вывод: Согласно данным геодезического обследования, несущие конструкции дома (кирпичная стена по оси 2, межэтажные плиты перекрытия) деформируются из-за неравномерной осадки ленточного фундамента по оси 2. Кирпичная стена накренилась в сторону оси 1 (в сторону гаража), и просела, приводя к осадке опорной части межэтажных плит перекрытия и, как следствие, уменьшению площади опирания плит на несущую стену. **Возможно обрушение!**

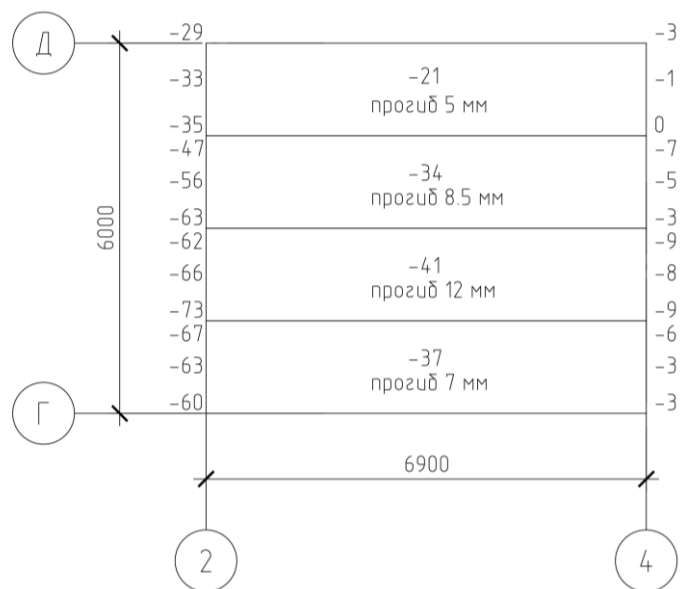
Схема 4 – Прогобы и осадки опорных частей межэтажных плит перекрытия

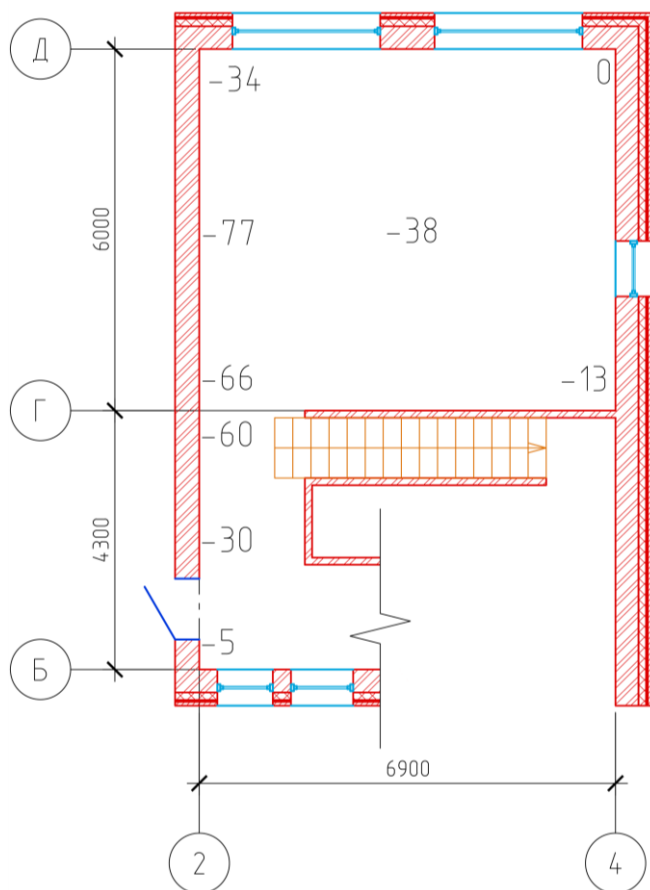
Схема 5 – Осадка опорных частей плиты пола первого этажа по оси 2

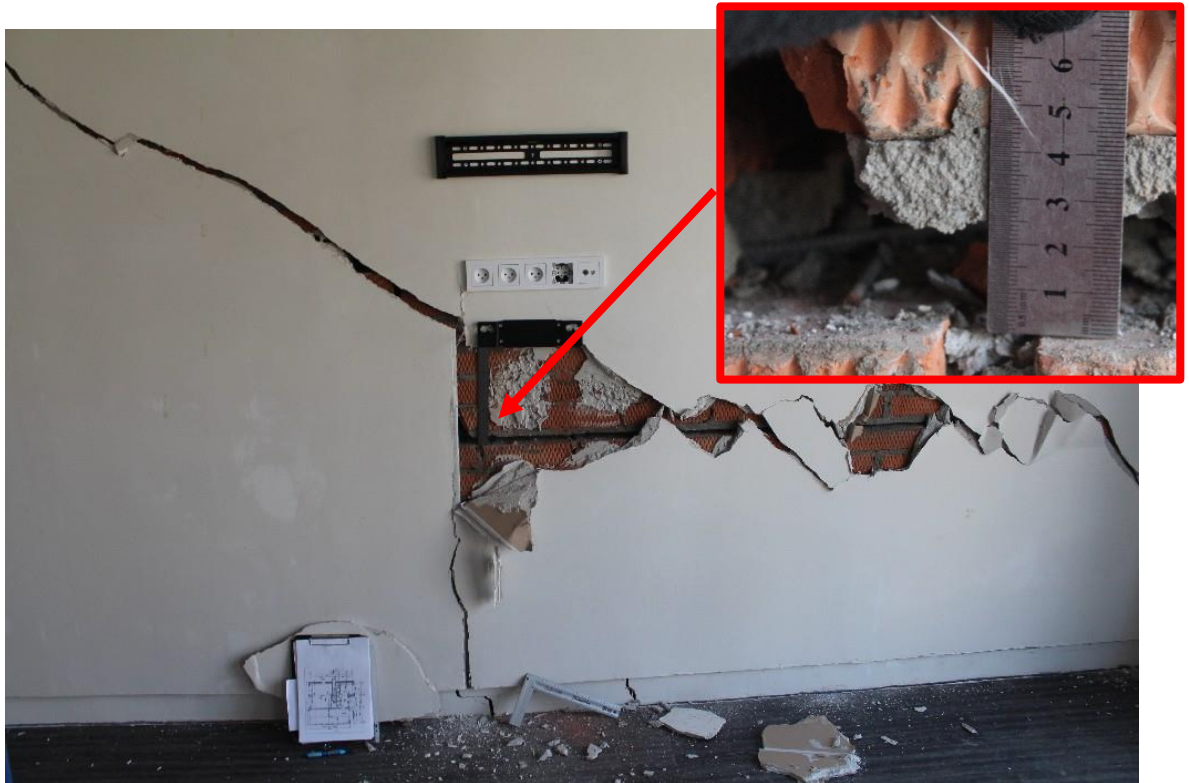
Фото 4. Трещина по несущей стене по оси 2, локальное разрушение отделочного слоя стены

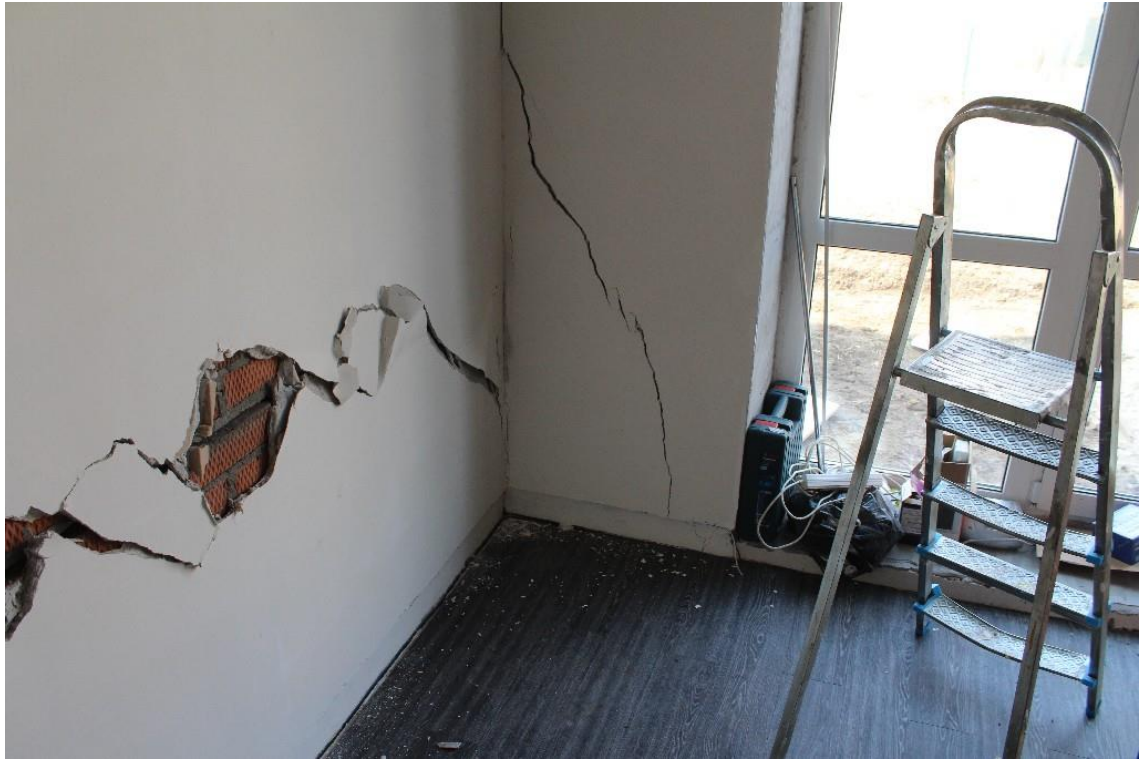
Фото 5. Локальное разрушение отделки наружной стены из гипсокартона

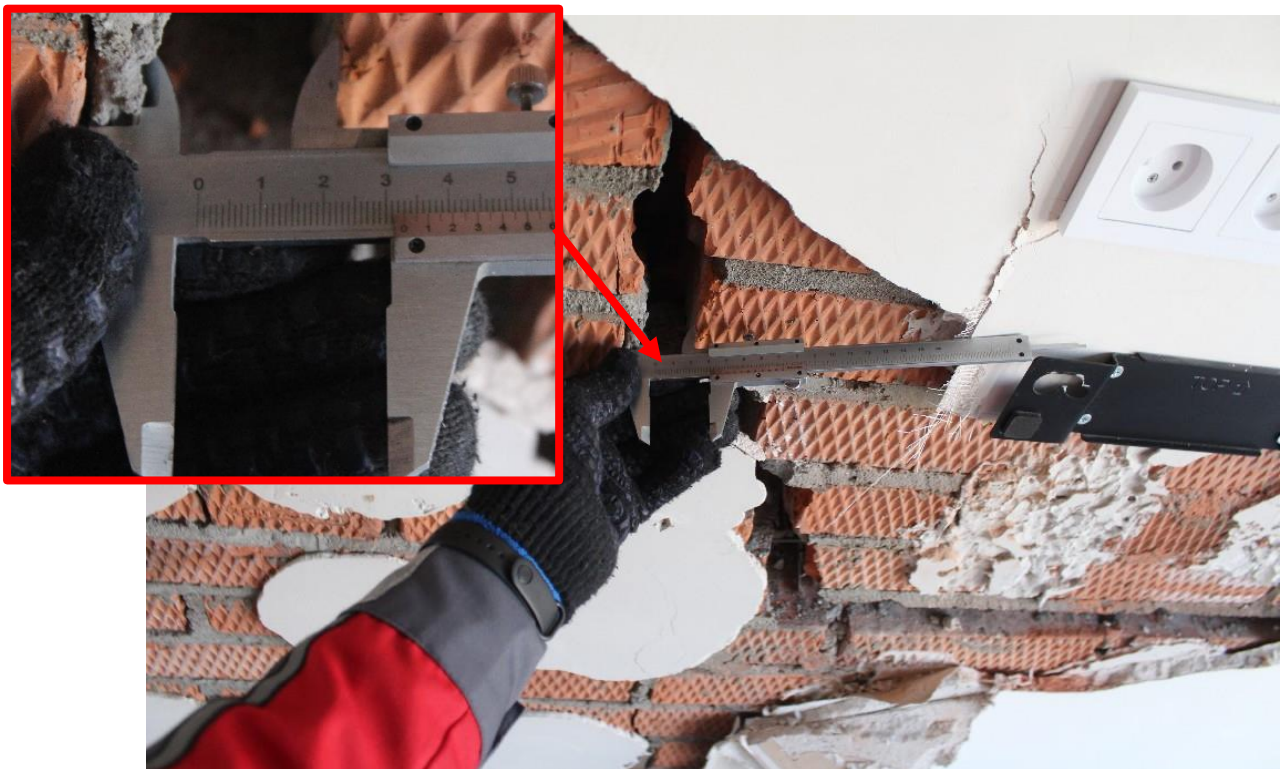
Фото 6. Трещина по вертикальному шву кладки с шириной раскрытия 33 мм

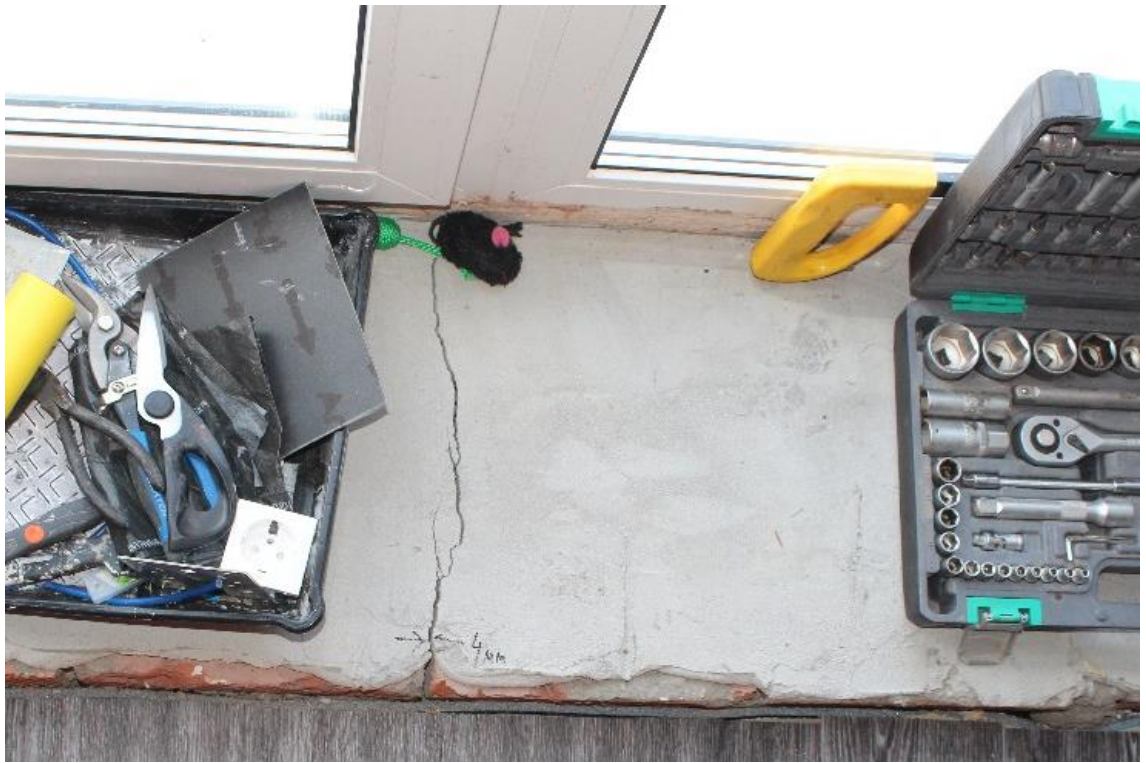
Фото 7. Трещина по кирпичной кладке, шириной раскрытия 4 мм под оконным проемом в осях Д/2-3

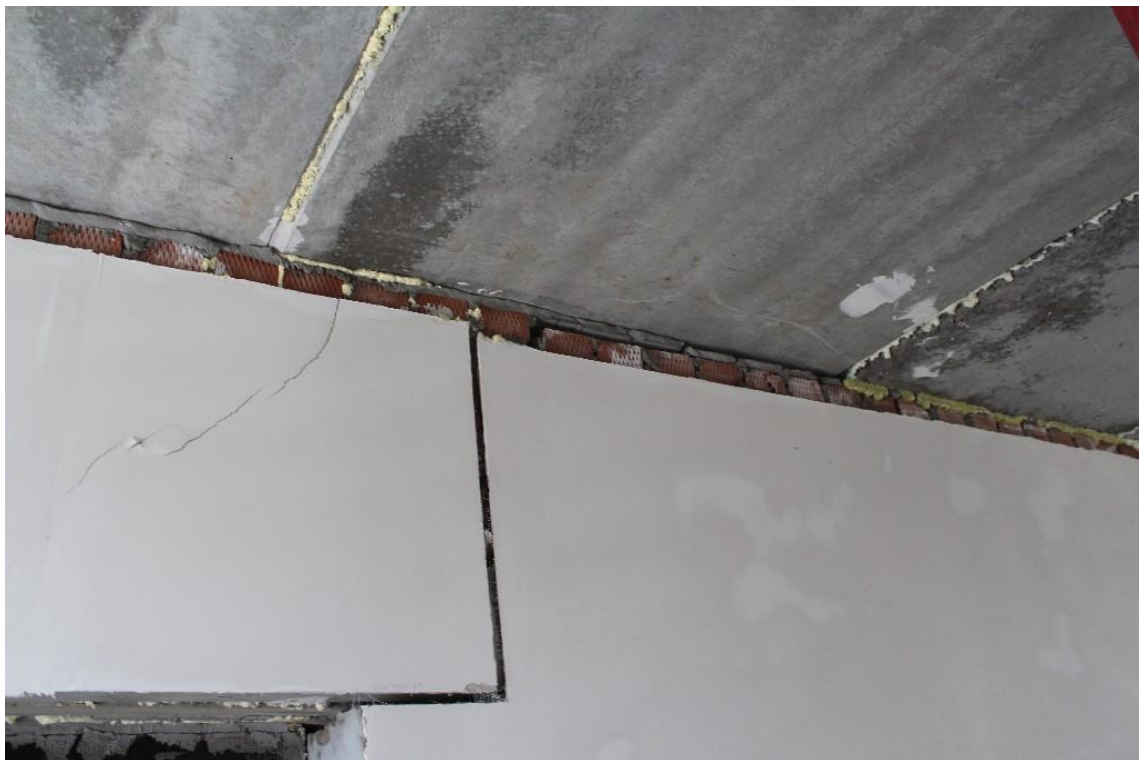
Фото 8. Локальное разрушение отделочного слоя стены, осадка кирпичной стены у опорной части перекрытия

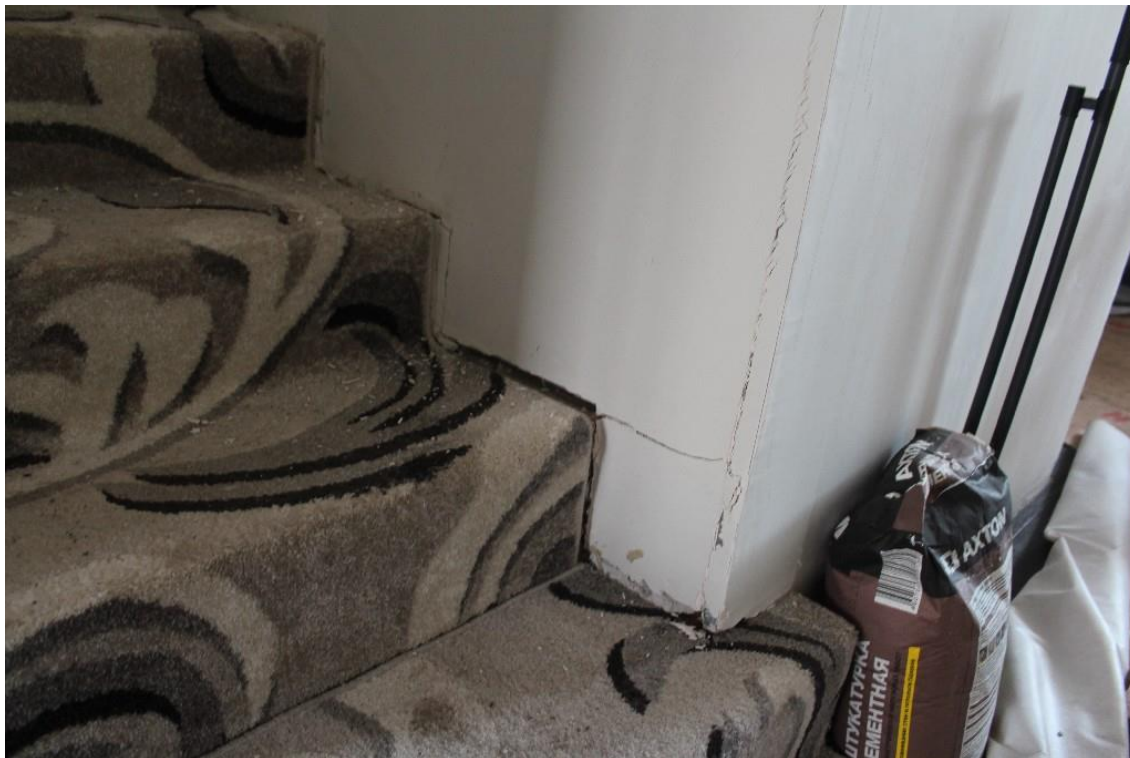
Фото 9. Локальное разрушение отделочного слоя перегородки

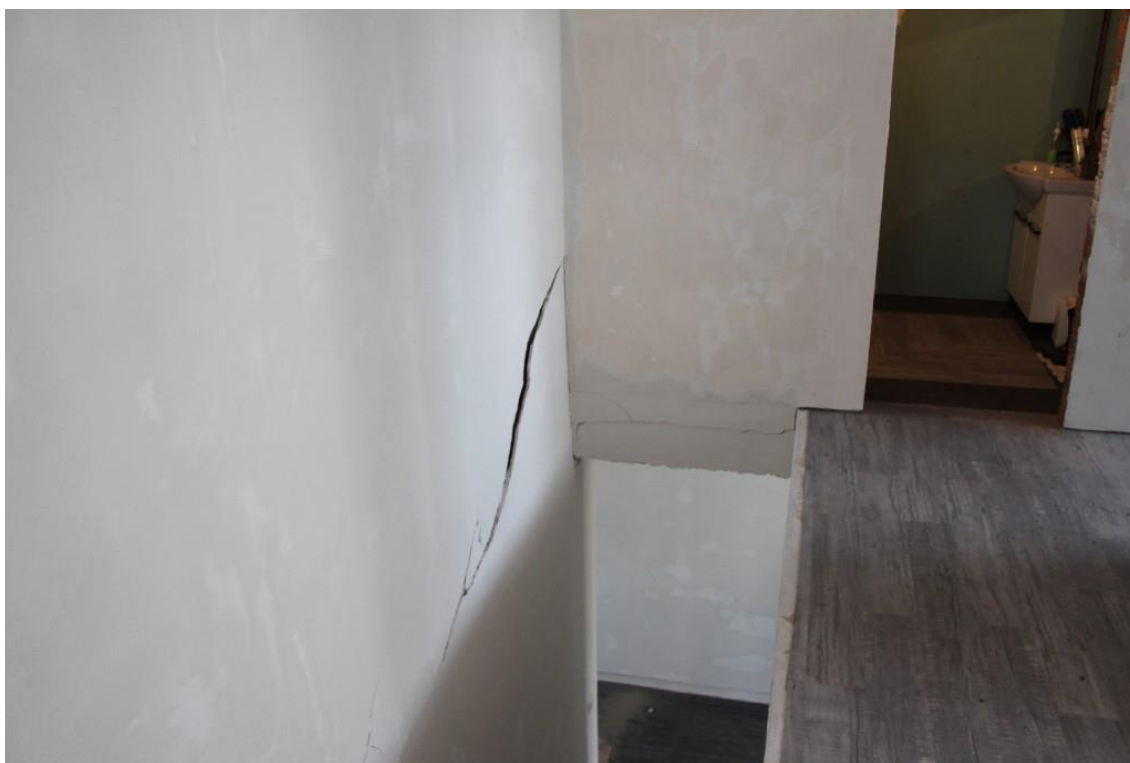
Фото 10. Локальное разрушение отделочного слоя перегородки

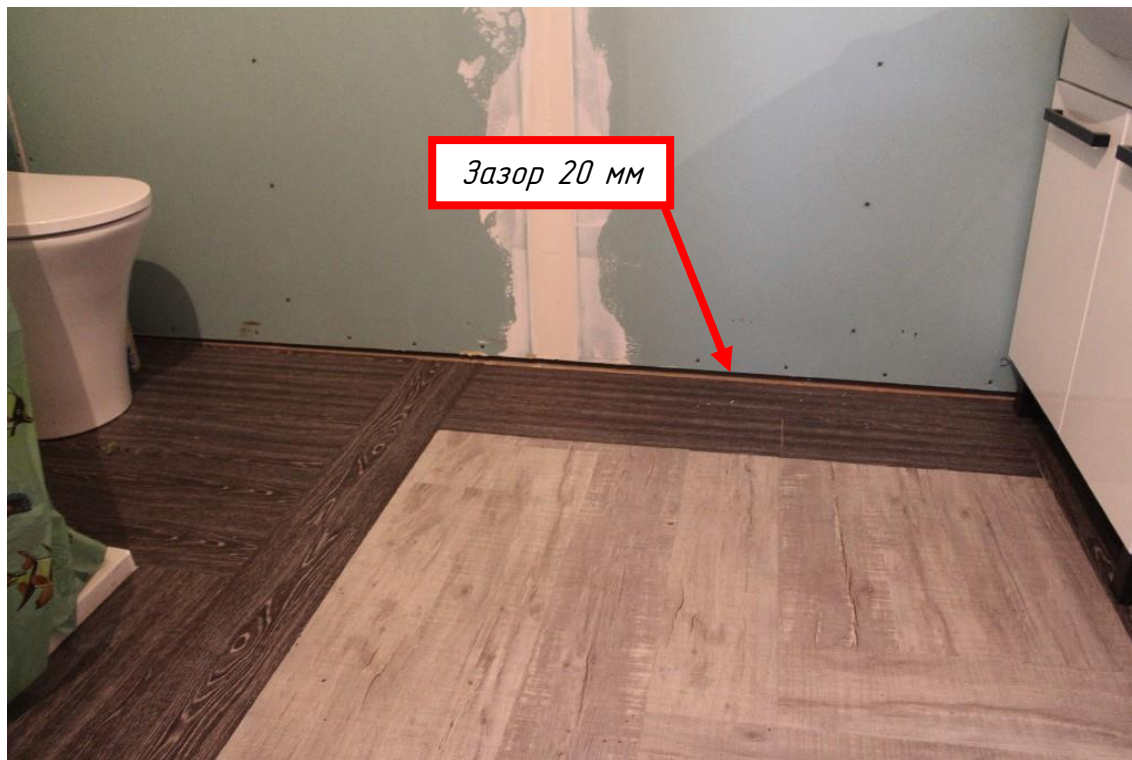
Фото 11. Зазор между отделочным покрытием пола и стены 20 мм

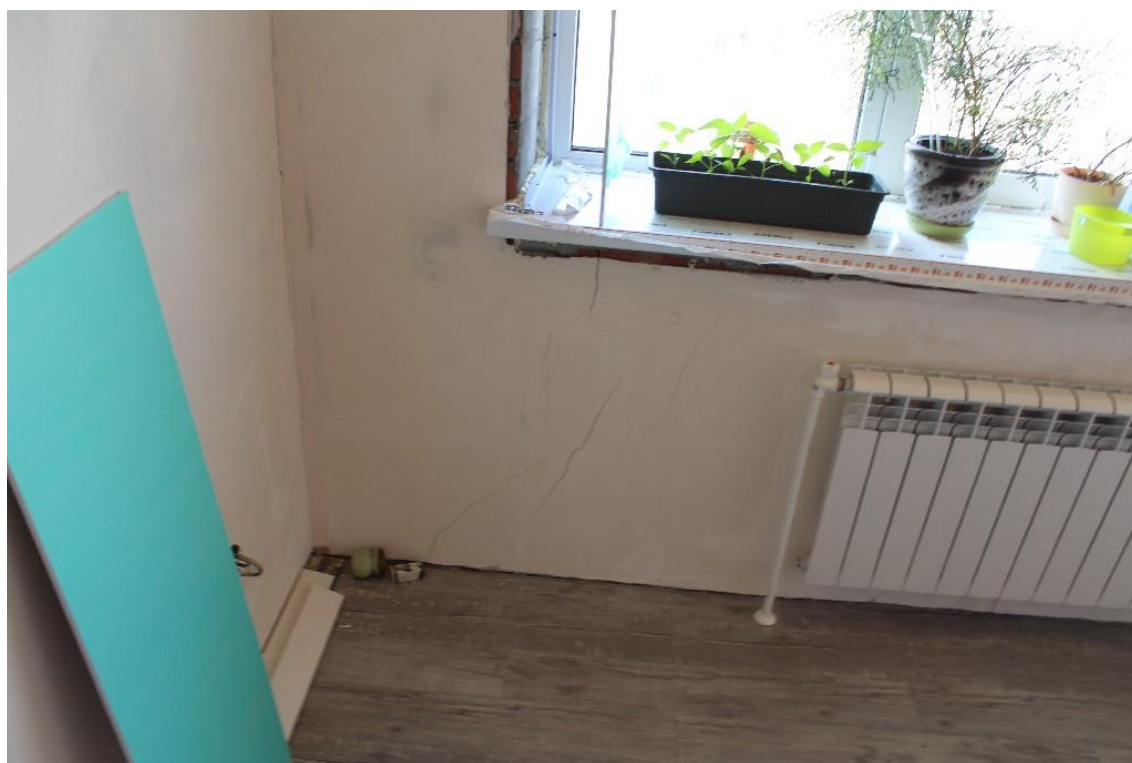
Фото 12. Локальное разрушение отделочного слоя наружного слоя стены

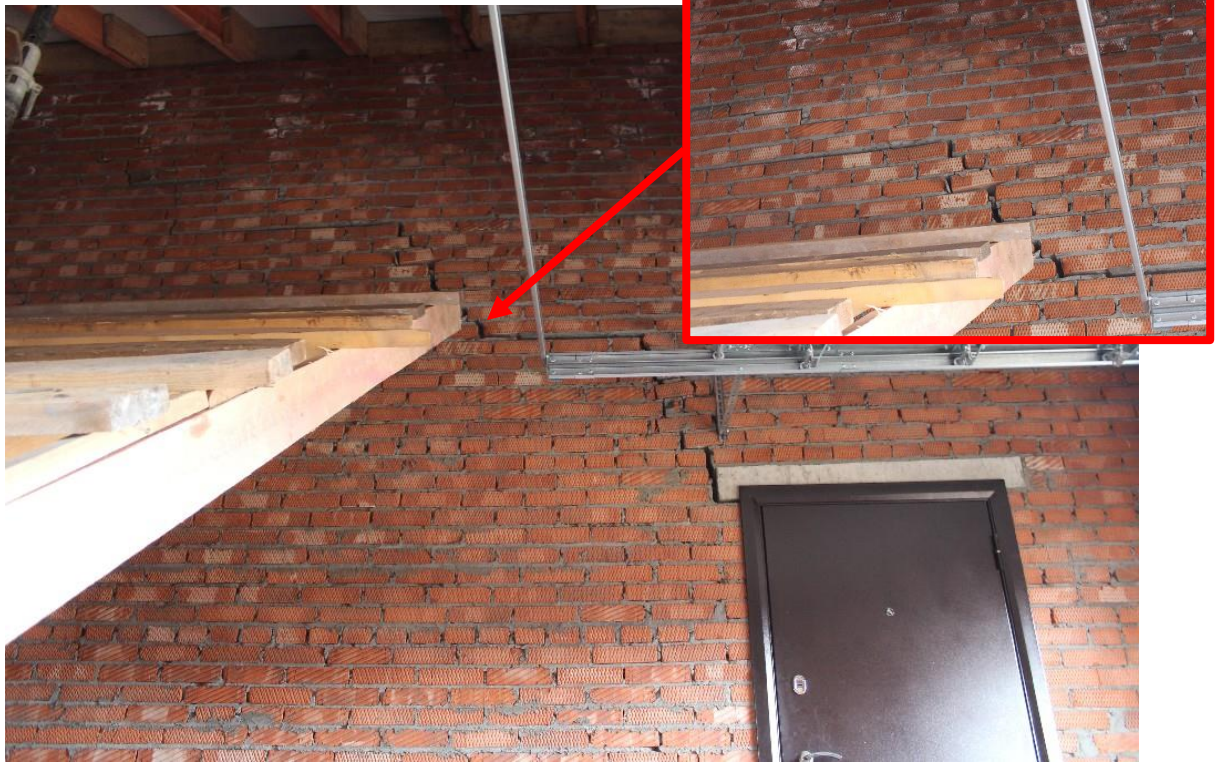
Фото 13. Трещина по кладке несущей стены по оси 2 (со стороны гаража)

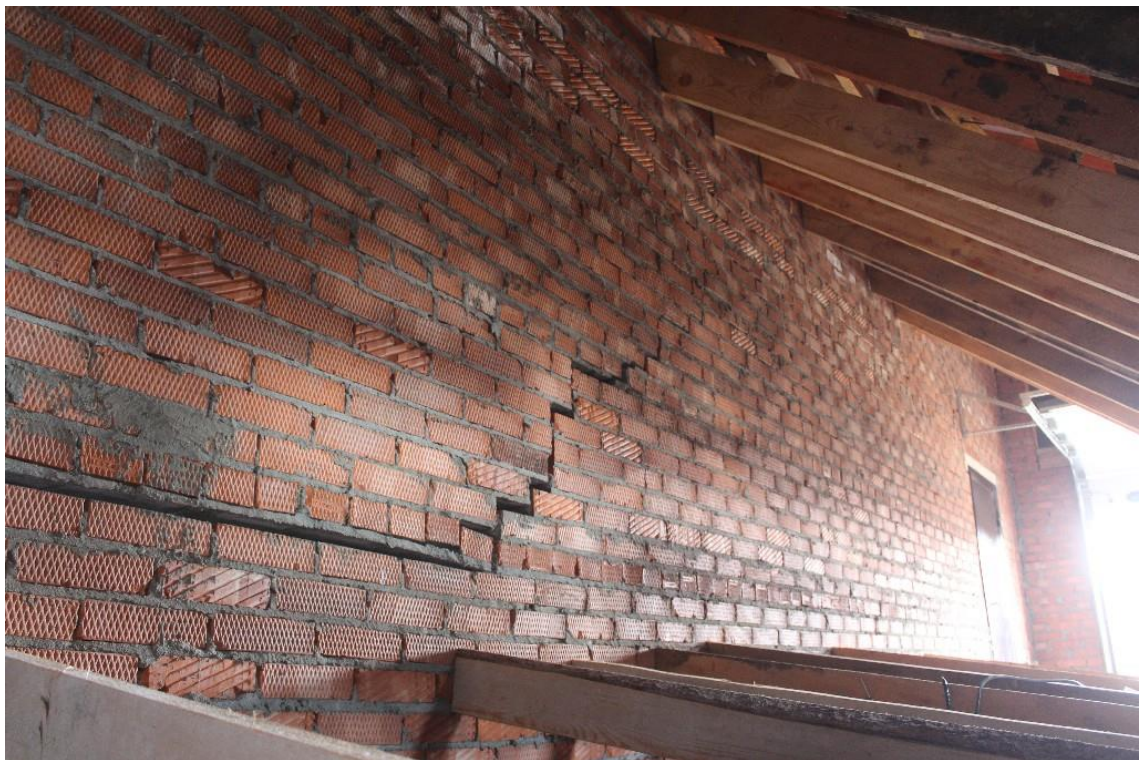
Фото 14. Трещина по кладке несущей стены по оси 2 (со стороны гаража)

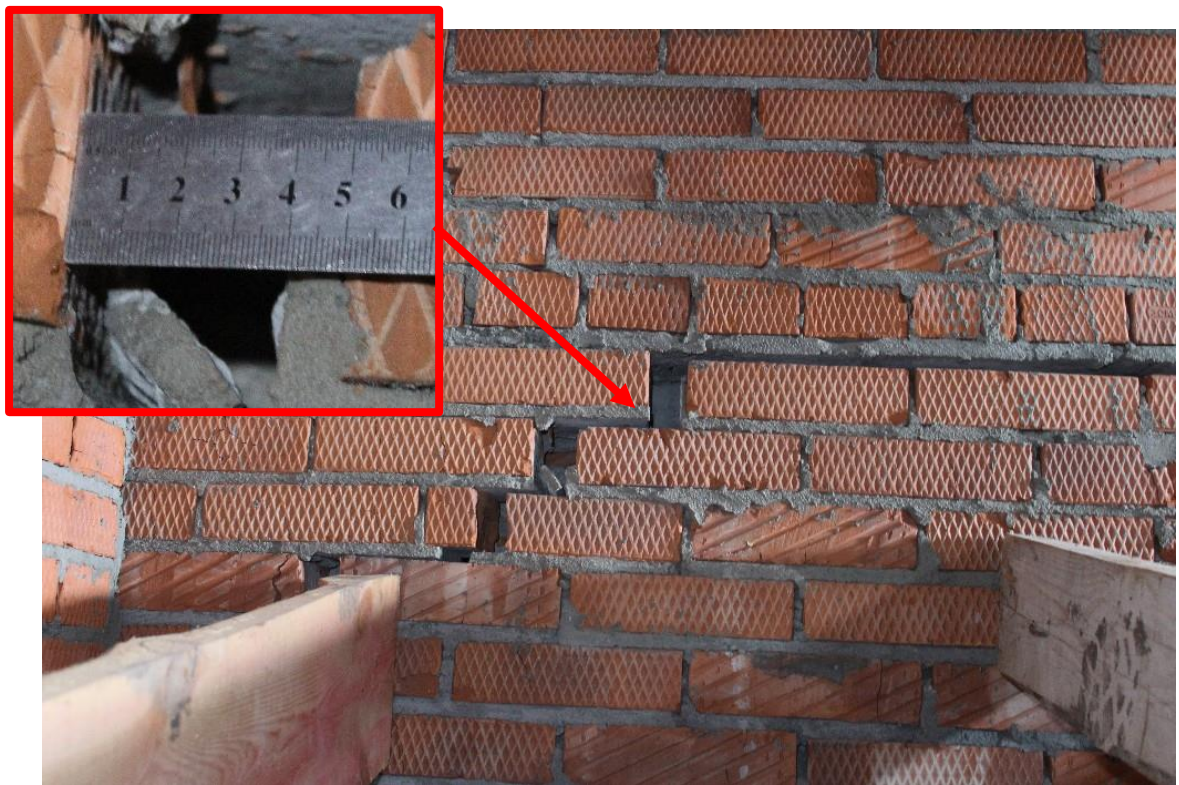
Фото 15. Трещина в кладке несущей стены по оси 2, ширина раскрытия 50 мм

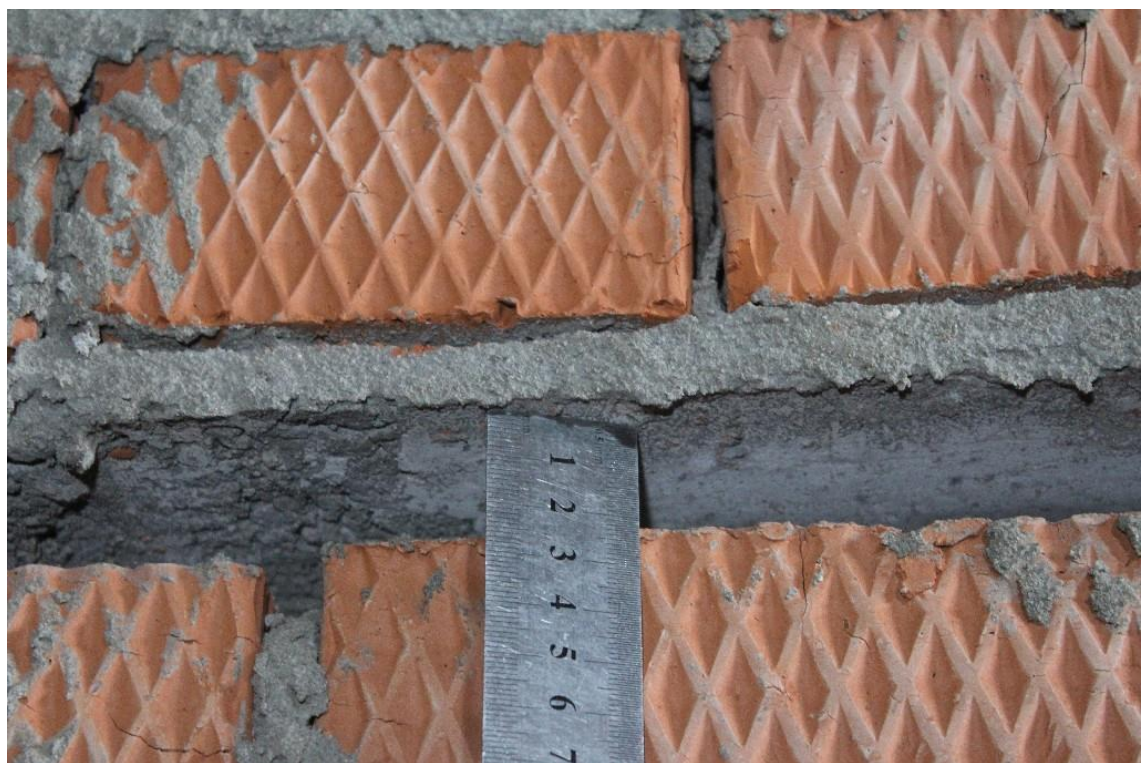
Фото 16. Ширина раскрытия горизонтальной трещины 23 мм.

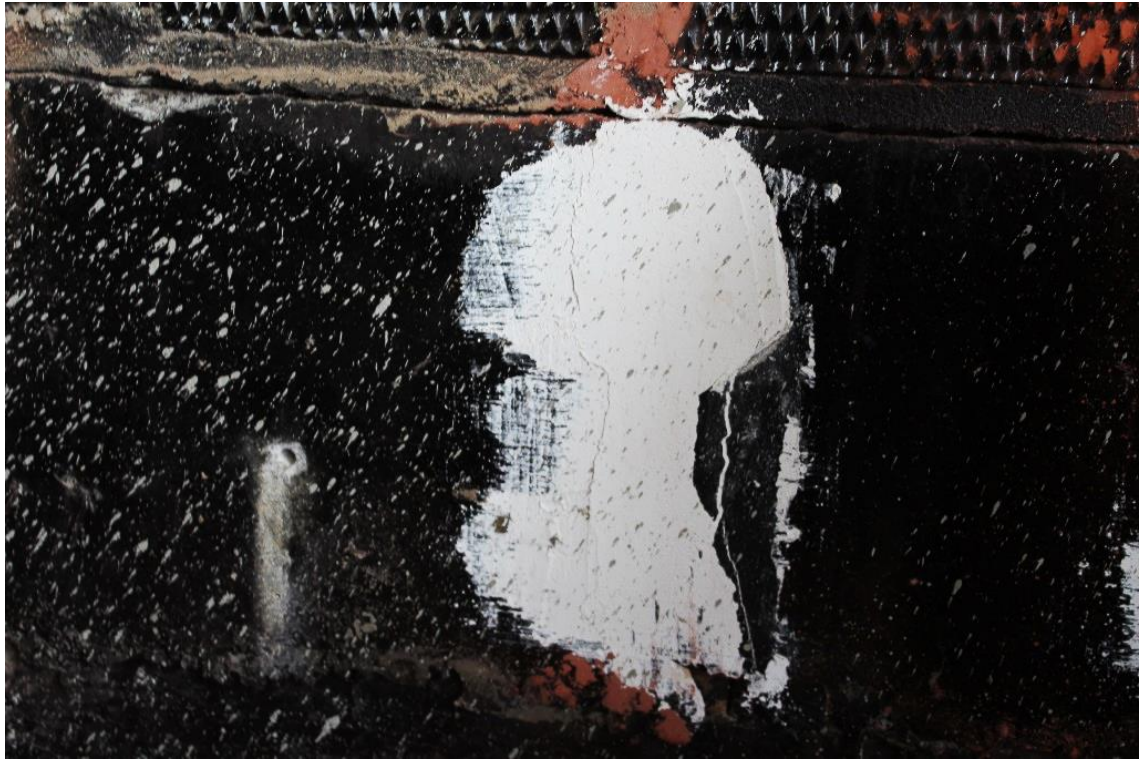
Фото 17. Трещина в ленточном фундаменте по оси 2

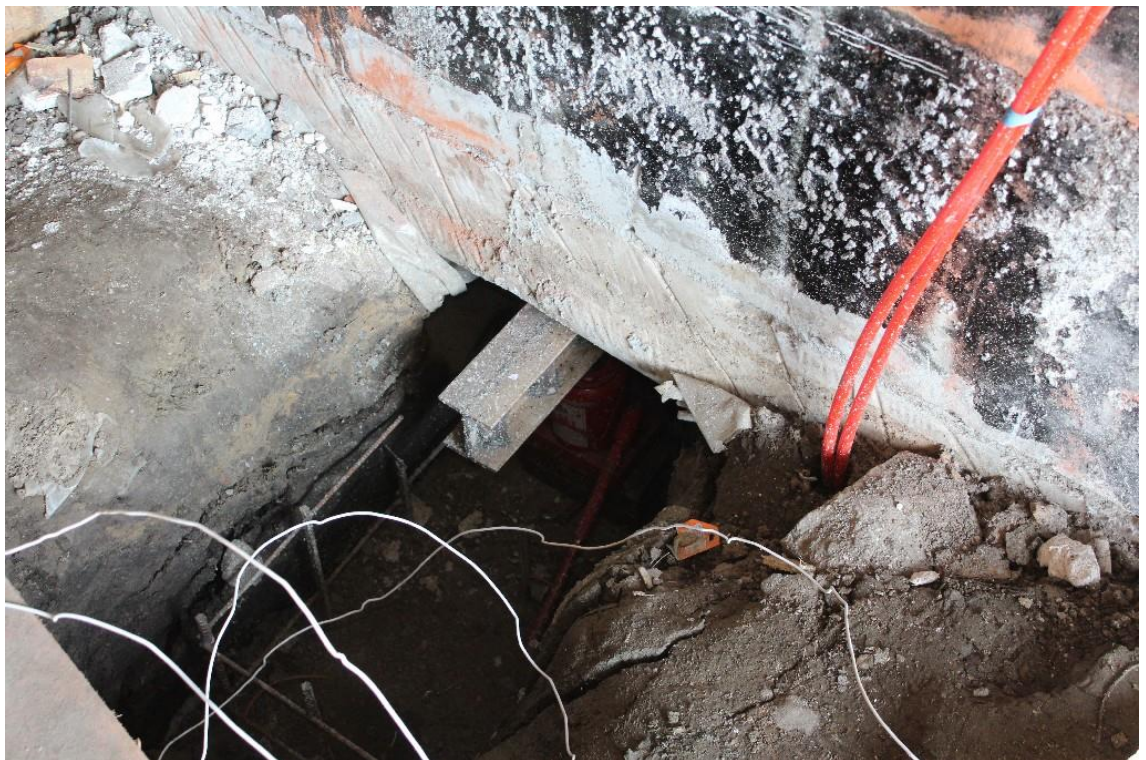
Фото 18. Противоаварийная конструкция
